Versuchsbeschreibung

Die Diamantbeschichtungen kommerzieller Hartmetall-Bohrer wurden hinsichtlich ihres Verschleißes nach der Zerspung (Bohren) von DP-CFK-Platten charakterisiert.

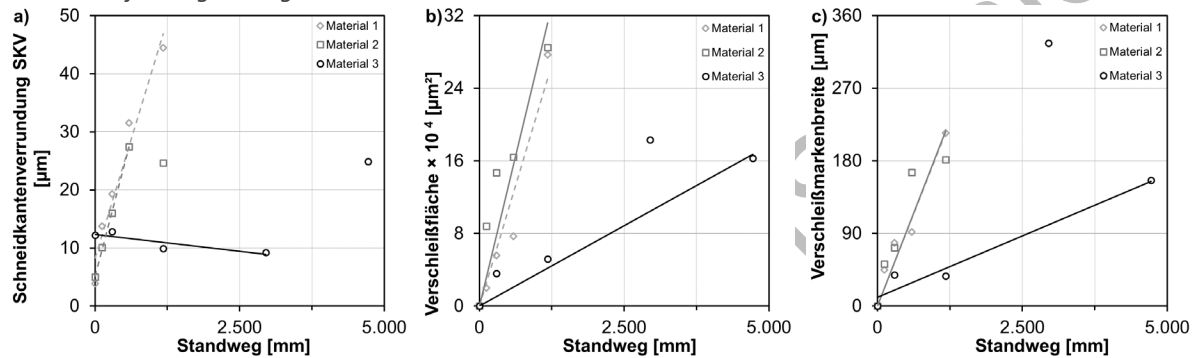
Abbildung 1: Schneidkantenverrundung, gemessene Verschleißfläche und Verschleißmarkenbreite eines beschichteten Bohrers (Material 3) im Vergleich zu unbeschichteten Bohrern (Material 1 und 2) in Abhängigkeit des Standweges

Die aufgetragenen Diamantschichten bewirken einen geringeren Verschleiß des Werkzeugs, wie aus der Entwicklung der Schneidkantenverrundung, der Verschleißfläche und der Verschleißmarkenbreite mit dem Standweg hervorgeht. Auf der Verschleißfläche kommt es zu einem "Abschleifen" bzw. zu einer Glättung der aufgetragenen unebenen Deckschicht, die Schutzschicht selbst bleibt jedoch hinsichtlich ihrer Schutzfunktion intakt.

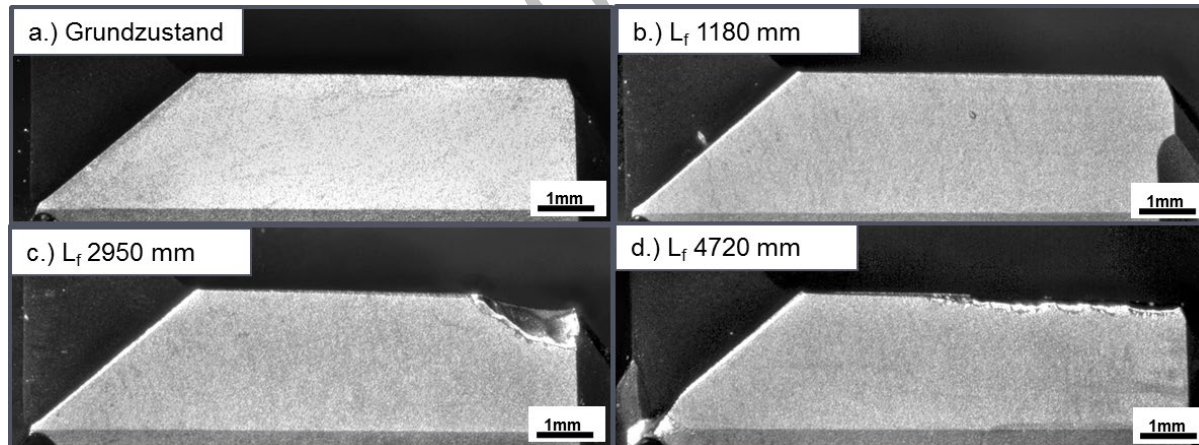
Abbildung 2: Entwicklung der Verschleißfläche eines beschichteten Bohrers mit dem Standweg L_f

Ab einem bestimmten Zeitpunkt kommt es zum Abplatzen von teilweise großflächigen Schutzschichtbereichen und damit zu einer Verfälschung der erwähnten quantitativen Kenngrößen. Das darunterliegende Hartmetallmaterial liegt dann vollkommen frei und ist verstärktem Verschleiß ausgesetzt.
