Versuchsbeschreibung

Die Diamantbeschichtungen kommerzieller Hartmetall-Bohrer wurden hinsichtlich ihres Verschleißes nach der Zerspung (Bohren) von DP-CFK-Platten charakterisiert.

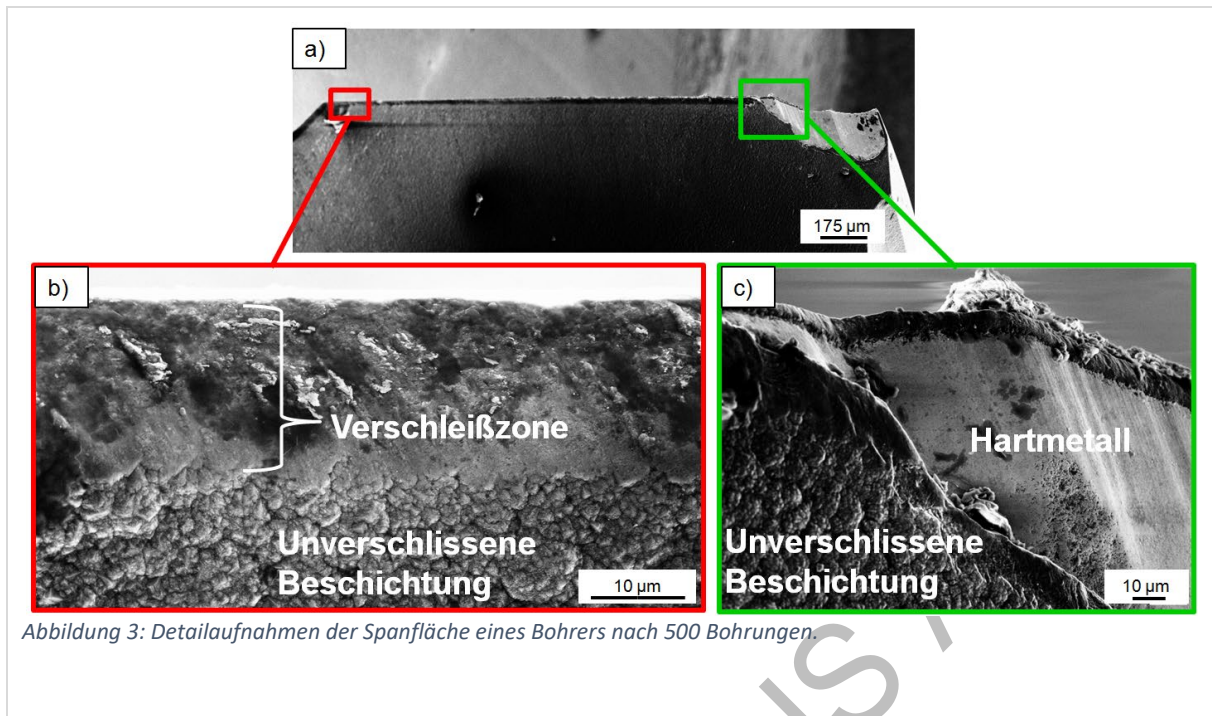
Abbildung 2: Entwicklung der Verschleißfläche eines beschichteten Bohrers mit dem Standweg L_f

Die aufgetragenen Diamantschichten bewirken einen geringeren Verschleiß des Werkzeugs, wie aus der Entwicklung der Schneidkantenverrundung, der Verschleißfläche und der Verschleißmarkenbreite mit dem Standweg hervorgeht. Auf der Verschleißfläche kommt es zu einem "Abschleifen" bzw. zu einer Glättung der aufgetragenen unebenen Deckschicht, die Schutzschicht selbst bleibt jedoch hinsichtlich ihrer Schutzfunktion intakt.

Ab einem bestimmten Zeitpunkt kommt es zum Abplatzen von teilweise großflächigen Schutzschichtbereichen und damit zu einer Verfälschung der erwähnten quantitativen Kenngrößen. Das darunterliegende Hartmetallmaterial liegt dann vollkommen frei und ist verstärktem Verschleiß ausgesetzt.
