Versuchsbeschreibung

Versuchsbedingungen**Material:**

Quasiisotrope CFK-Gelege aus HexPly® M21/T800/194 gsm [0°, 45°, 90°, -45°]3s in 4,3 mm Dicke hergestellt im Autoklavverfahren (AC).

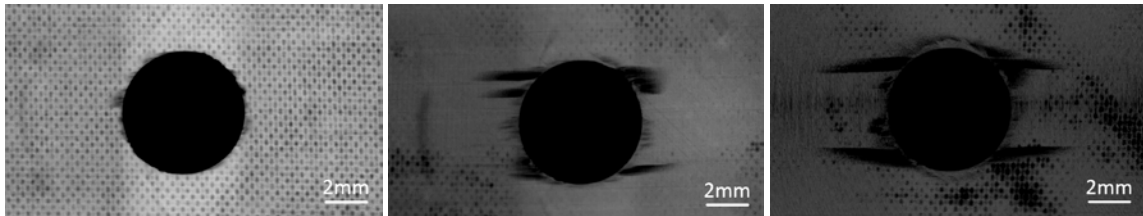
Abbildung 6: CT-Overlay-Bilder [1] von drei mit unterschiedlichen Bohrer-Verschleißgraden hergestellten Bohrungen. Die dazugehörige US-C-Bilder sind aus der Abbildung 5 zu entnehmen.

Abbildung 5 zeigt Ultraschall-C-Bildern von drei mit unterschiedlichen Bohrer-Verschleißgraden hergestellten Bohrungen. Die Ultraschall-C-Bilder zeigen deutlich die mit steigendem Verschleißgrad des Bohrers starke Zunahme der Delaminationen an der Austrittsseite. Die dazugehörige CT-Overlay Bilder [1] sind aus dem Abbildung 6 zu entnehmen. Die oberflächlich erkennbare Delaminationsschädigung an der Austrittsseite weist in allen Fällen eine Vorzugsorientierung in Faserrichtung der Decklage auf. Die größten Schädigungen finden in Decklage (0° Richtung) statt. Nur bei einem höheren Verschleiß der Bohrer ist manchmal auch die zweite Lage (45°Richtung) betroffen. Weitere Details sind in Publikationen [1] und [2] zu finden.
