##### Versuchsbeschreibung

Der Einfluss der Bearbeitungsgüte bei der Bohrbearbeitung auf das Festigkeitsverhalten von quasiisotropem Thermoplast-CFK AS4/PA12 unter statischer Kerbzug- und Kerbbiegebeanspruchung wurde untersucht.

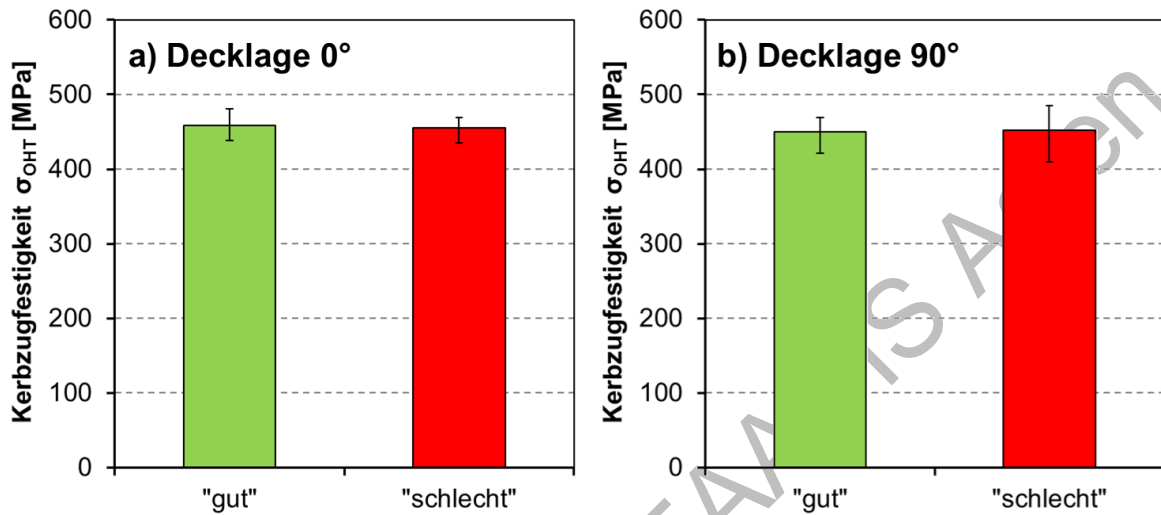
Abbildung 3: Kerbzugfestigkeiten von TP-CFK AS4/PA12 [0/45/90/-45]<sub>3s</sub> in Abhängigkeit der Bearbeitungsgüte und Decklagenorientierung.

Weder Kerbzug-, noch Kerbbiegefestigkeit zeigen eine statistisch signifikante Abhängigkeit der gemessenen Festigkeit von der Bearbeitungsgüte der Bohrlöcher. Wie für quasiisotrope Lamine zu erwarten, zeigte sich in den Zugfestigkeiten kein Zusammenhang zwischen der Entnahmerichtung (Decklagenorientierung) der Proben und der gemessenen Festigkeit. Diese liegt bei rund 450 MPa. Unter Biegebeanspruchung liegt die Festigkeit bei einer außenliegenden 0°-Lage mit rund 400 MPa hingegen im Mittel etwas höher als unter einem Entnahmewinkel von 90° mit ca. 365 MPa.

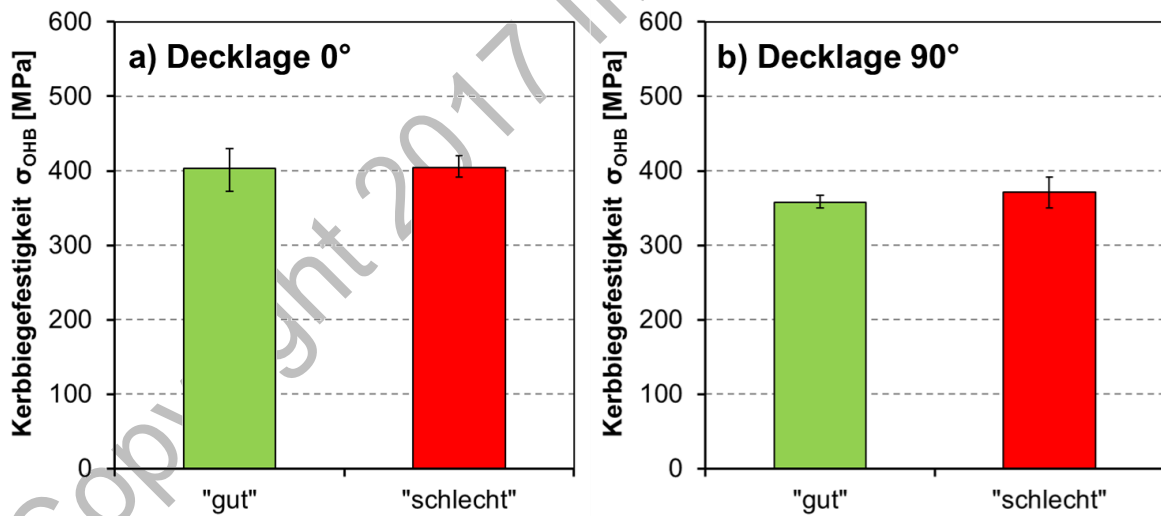
Abbildung 4: Kerbbiegefestigkeiten von TP-CFK AS4/PA12 [0/45/90/-45]<sub>3s</sub> in Abhängigkeit der Bearbeitungsgüte und Decklagenorientierung.
